BORCHTLOMBEEK SINT-AMANDUSKERK ARCHEOLOGISCH ONDERZOEK

Sint-Amanduskerk
Kerkplein
1761 Borchtlombeek-Roosdaal

Code opgraving: BO-12-SAK

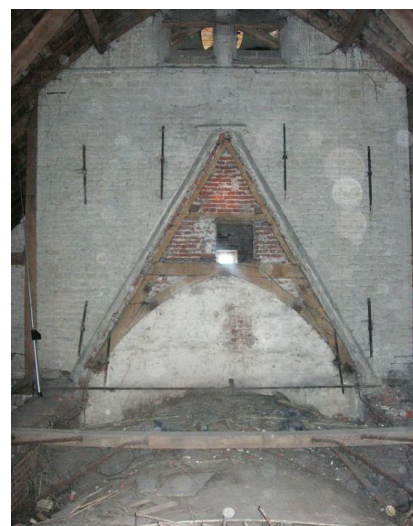
Zadeldak boven het gewelf van het schip (afbeelding Wouters A.)

De aftekening van een ouder, minder hoog zadeldak is nog duidelijk zichtbaar boven het gewelf van het schip in de oostgevel van de toren.

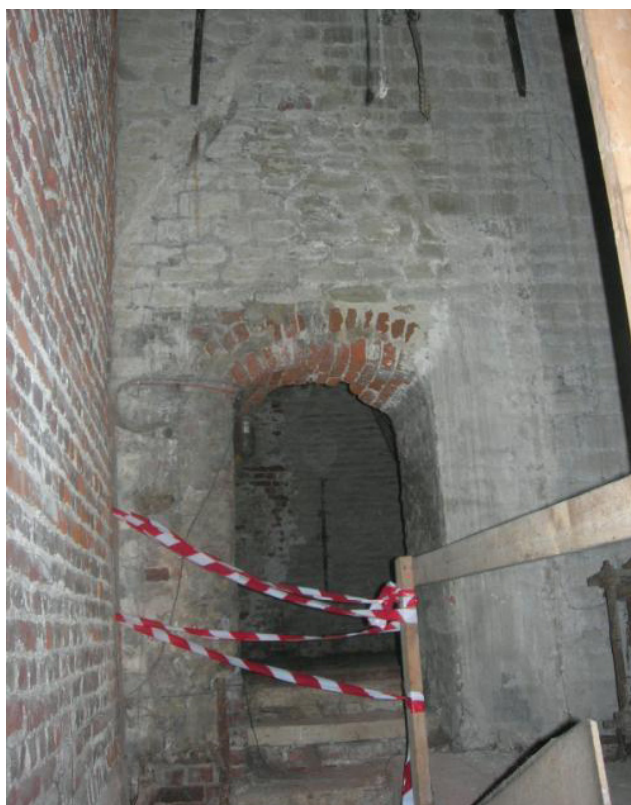
Sporen van de verwijderde traptoren (afbeelding Wouters A.)

De verwijderde traptoren, die zich tegen de zuidelijke gevel van de toren bevond, is als bouwspoor zichtbaar op de zolder van de zuidelijke zijbeuk.

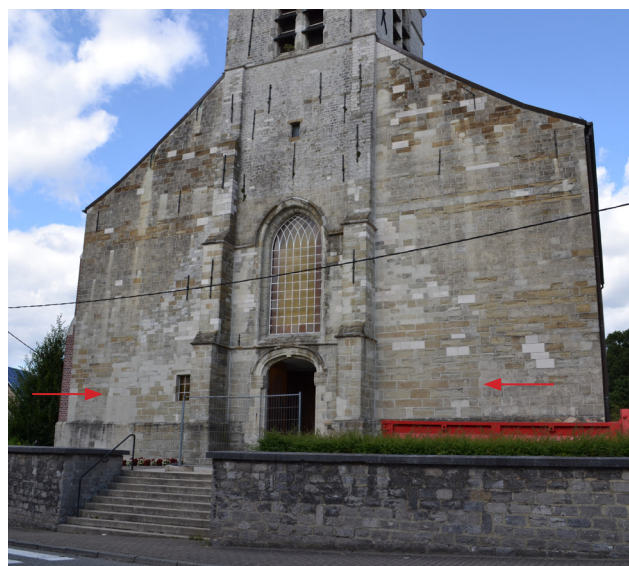
Westgevel met twee bouwnaden ter hoogte van de vroegere zijbeuken

De westgevel vertoont twee verticale bouwnaden die een oudere fase van de westgevel aanduiden. Daarnaast is er ook een onderscheid in bouw materiaal tussen de onderste (nummelietenkalksteen) en bovenste (Lediaanse kalkzandsteen) geledingen van de toren.

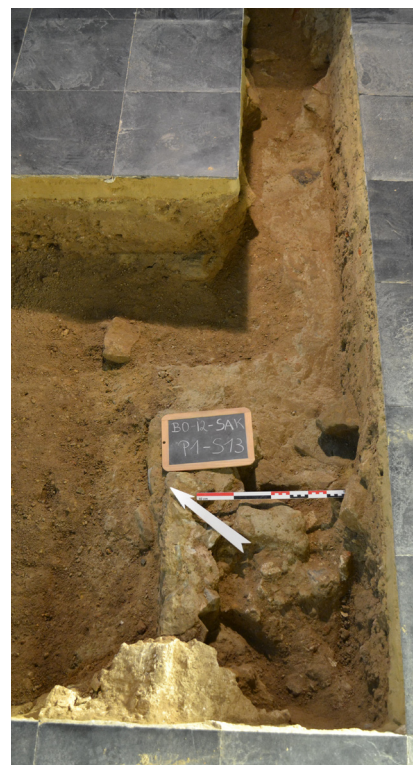
Natuurstenen muur (S13) met daarboven het kalkmortelbed (S12)

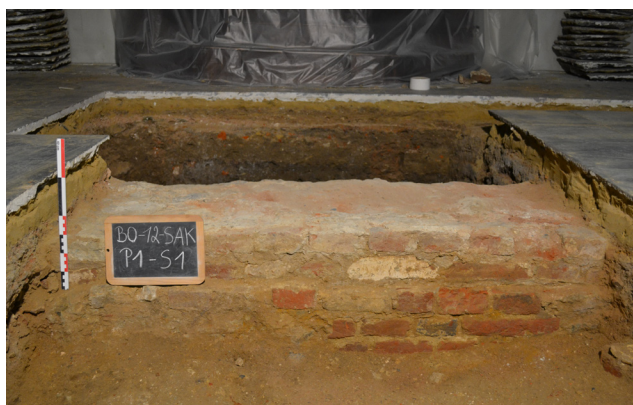
Zuidoostzijde van S1 (interieurzijde) met een zone bewaard pleisterwerk

Onmiddellijk onder de huidige vloer, in het midden van put 1, is een muur (S1) blootgelegd die parallel loopt met de noordelijke zijbeukmuur. De muur is 67 cm breed en de bovenste 30 cm is opgaand muurwerk gezien aan de interieurzijde nog een restant van bepleistering aanwezig is. De interieurzijde van muur bestaat uit bakstenen van 26

x 11,5 x 5 cm groot en de exterieurzijde is opgebouwd uit Doornikse kalksteen, in de diepere zones gemengd met baksteen. Aan de interieurzijde kraagt de fundering 5 cm uit en aan de exterieurzijde loopt de uitkraging scheef (aan de NO zijde breder dan aan de ZW zijde). Aan geen van de beide zijden is een aanleg sleuf geregistreerd.

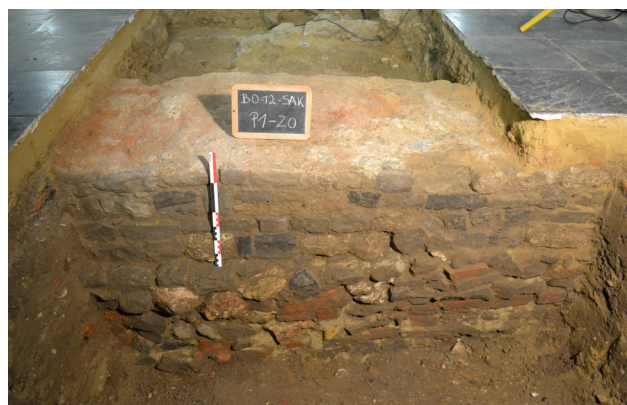
Noordwestzijde van S1 (exterieurzijde)

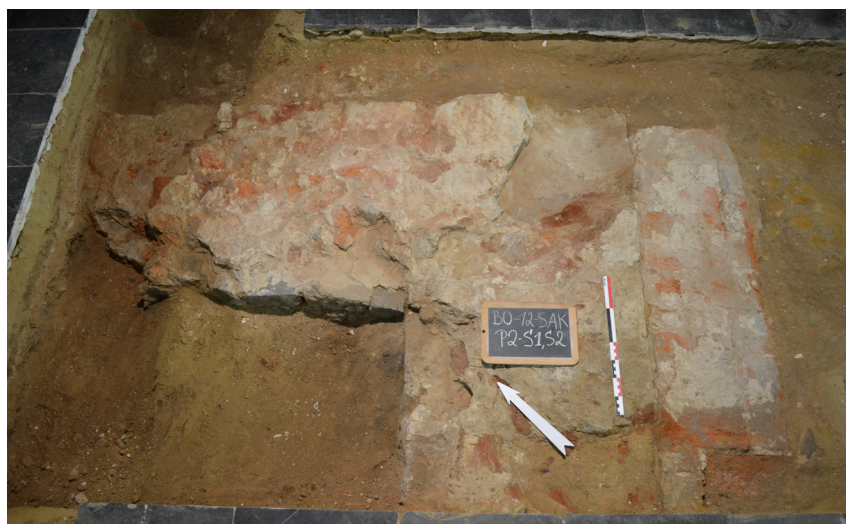
S1 en S2 in put 2

Aan de zuidoostzijde van S1 bevindt zich een bakstenen muur (S2) die eveneens parallel loopt met zijbeukmuur. Deze muur is tegen S1 aangelegd, met een

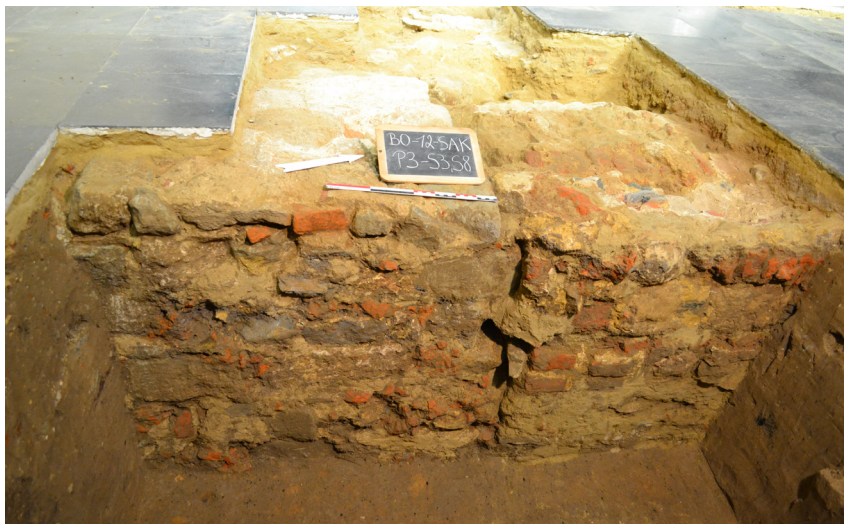
Zuidoostzijde van S3 en S8 (exterieurzijde)

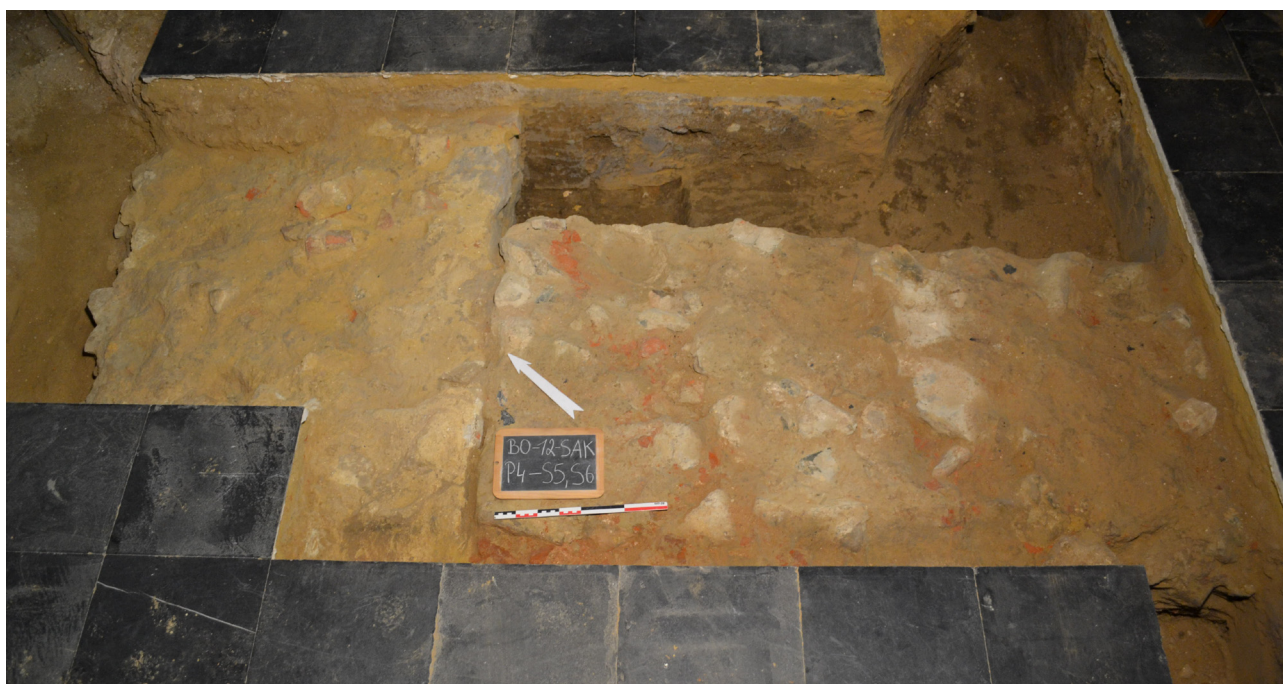
S5 (rechts) en S6 (links) in put 4

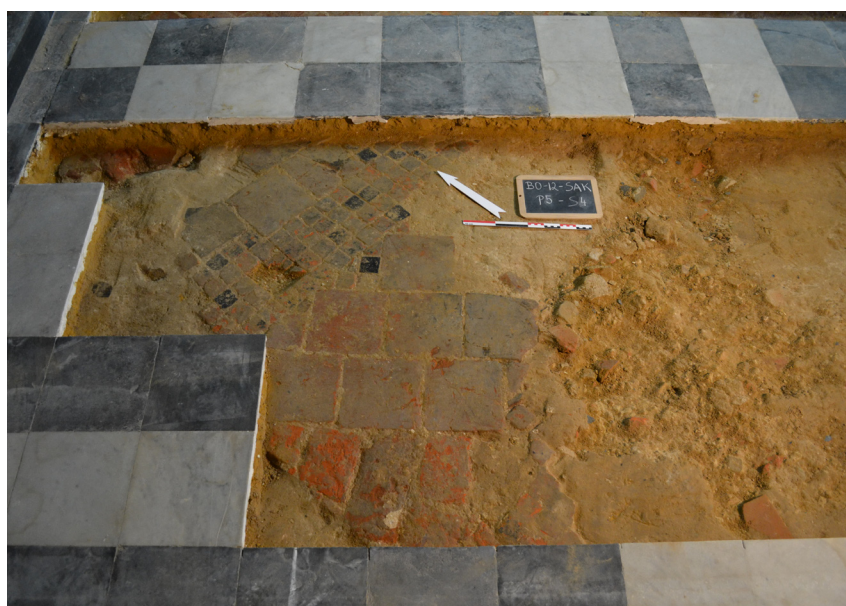
Vloer (S4) in put 5

Na het verwijderen van het zandbed zijn de restanten aangetroffen van een ouder vloerniveau

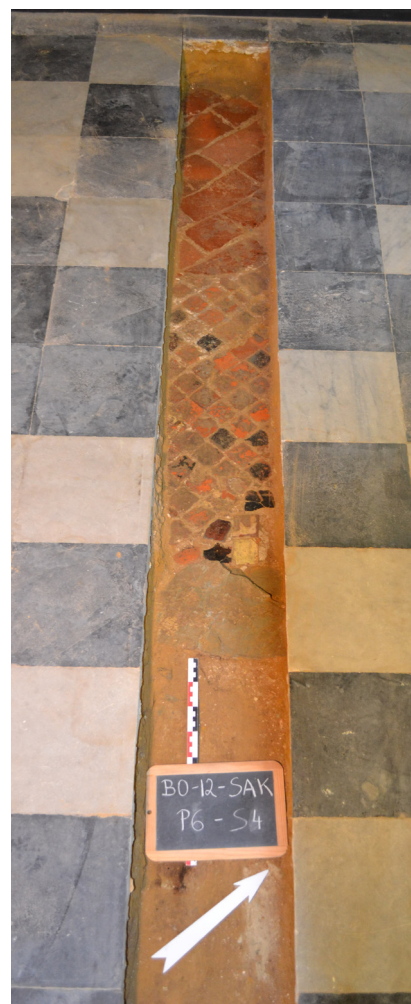
S4 in put 6

Put 6 is een leidingkanaal in het koor. De vloer die in put 5 is vrijge-
legd, is ook hier nog aanwezig.

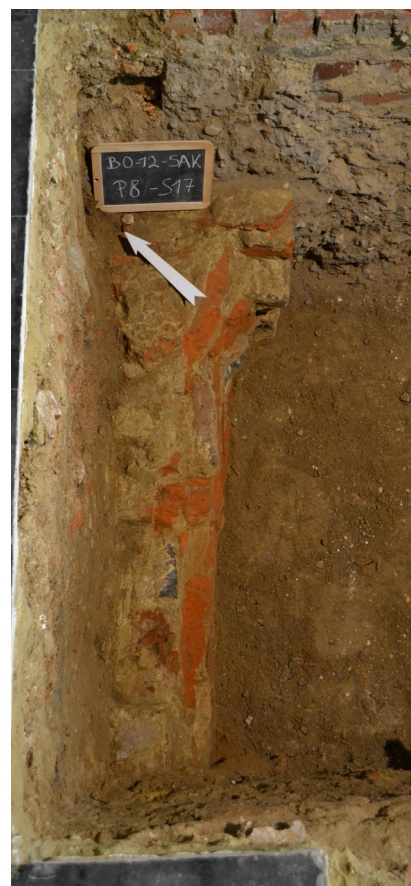
S17 in put 8

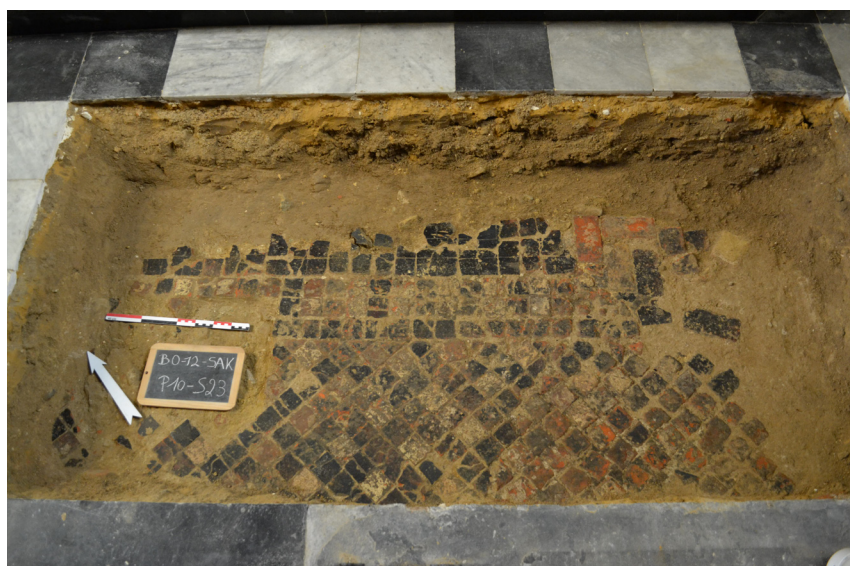
Oudste vloerniveau (S23) in put 10

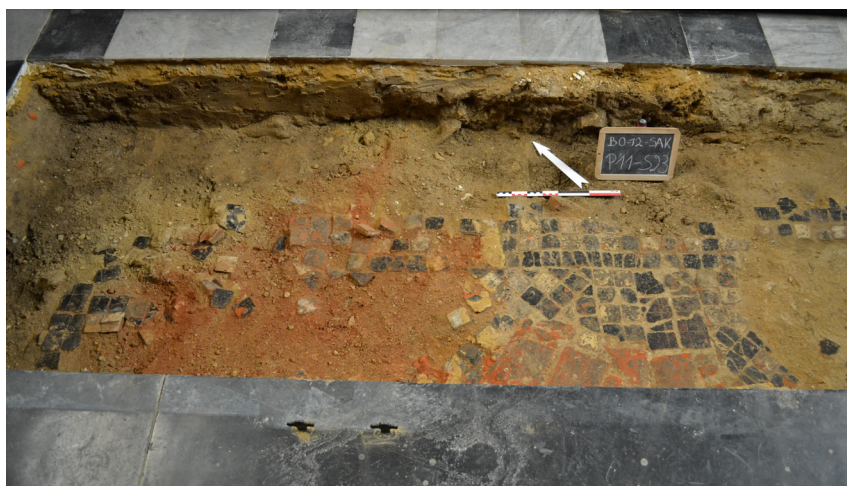
S23 in put 11

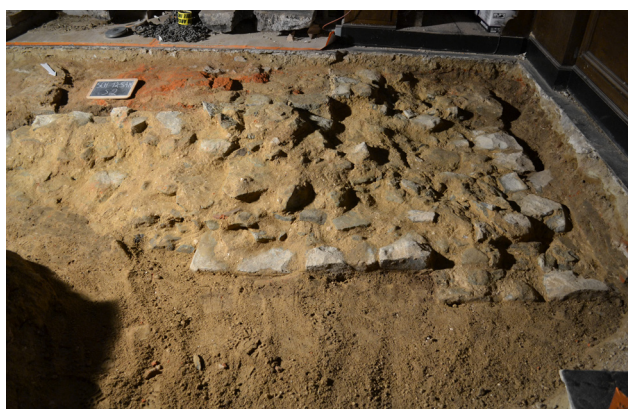
Koormuur in de kerk van Schendelbeke

Amanduskerk van Schendelbeke is een zeer gelijkaardige koormuur - zowel qua materiaal als qua bouwwijze - vrijgelegd die met behulp van C14-datering in de 11de eeuw gesitueerd wordt.

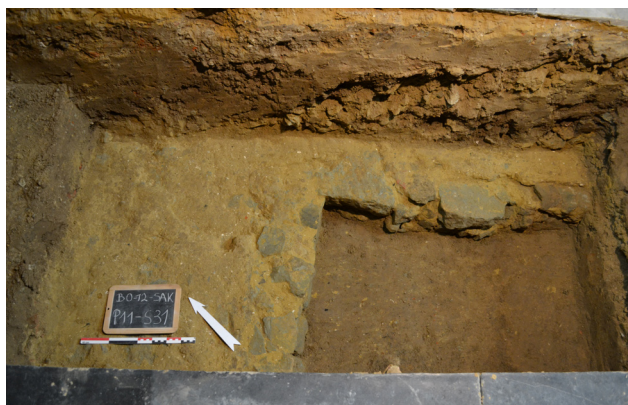
Koormuur (S31) in Borchtlombeek

De datering van deze fase is puur hypothetisch gezien de mortel niet bruikbaar was voor wetenschappelijke dateringstechnieken. Het is mogelijk dat deze restanten bij een 11de-12de eeuwse fase horen maar daar zijn geen ondubbelzinnige bewijzen voor. Bij recent archeologisch onderzoek in de Sint-

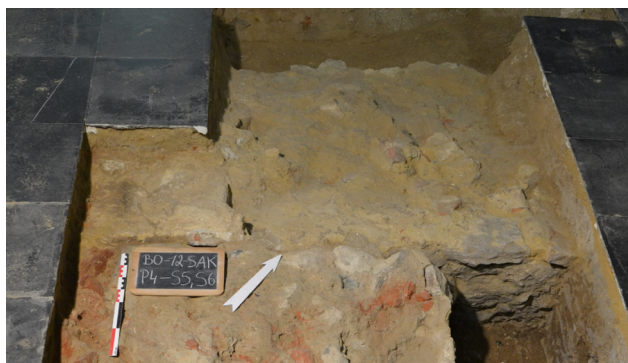
Zijmuur (S6) van de oudste fase
